Fotodokumentation

Neubau EFH Musterweg 99, Parz. 1000 Musterdorf
Aufnahme Rissprotokoll: 10.08.2014

EFH Musterweg 12, Assek-Nr. 3000

Projekt-Nr.: 999.9999

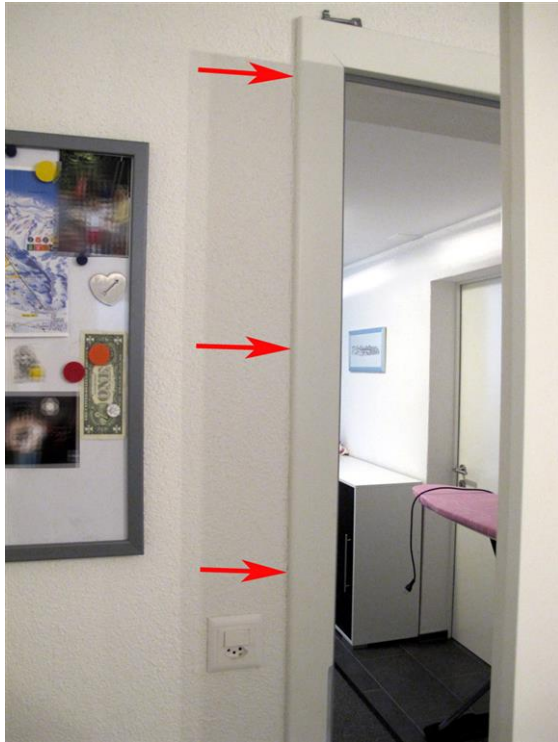
Foto 1: IMG_0001.jpg / Innen UG / Büro

Vertikalriss bei Übergang Türrahmen zu Wand (Materialwechsel). Ab OK Türrahmen Risslänge ca. 1.6m.

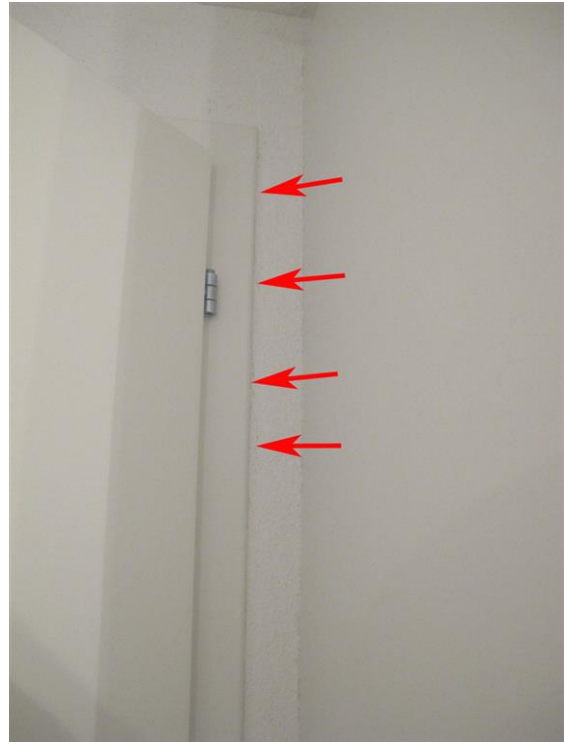
Foto 2: IMG_0002.jpg / Innen UG / Büro

Div. kleine Vertikalrisse an Wand zwischen Türrahmen und Kasten. (Haarrisse)

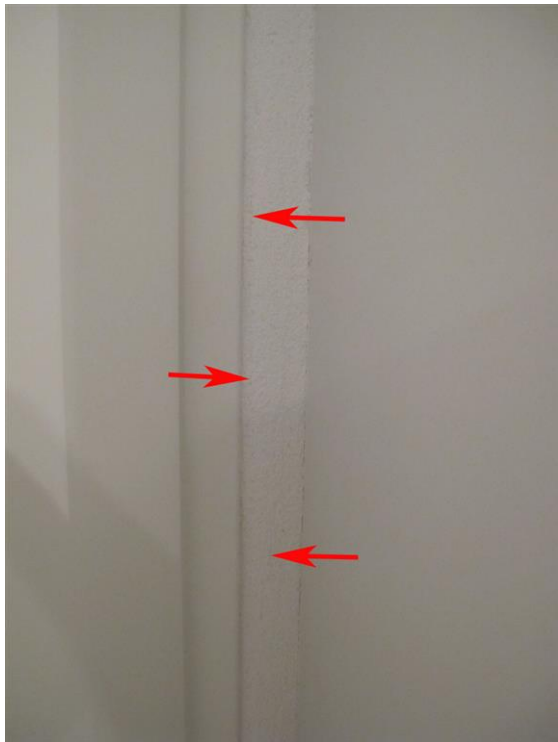
Foto 3: IMG_0003.jpg / Innen UG / Büro

Fortsetzung unten.

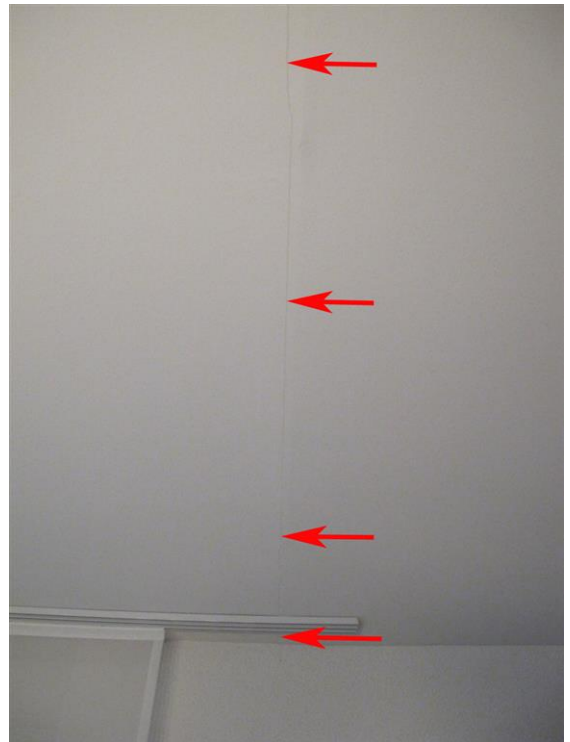
Foto 4: IMG_0007.jpg / Innen UG / Hobbyraum

Haarriss in Decke,.....

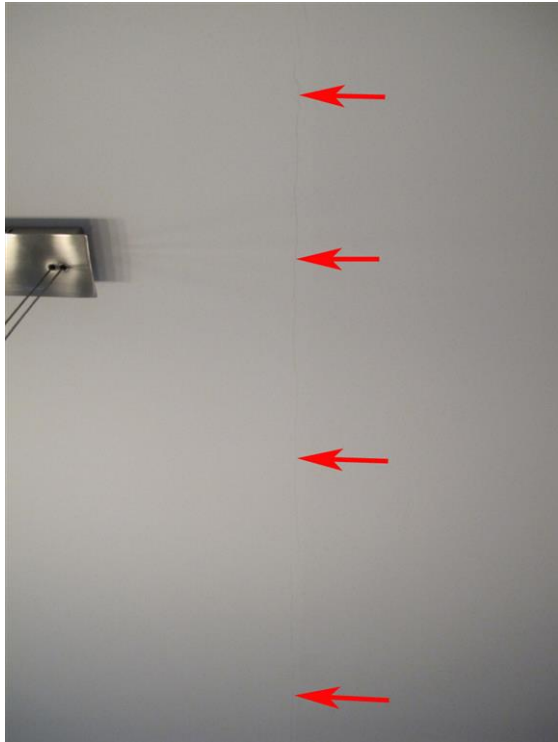
Foto 5: IMG_0006.jpg / Innen UG / Hobbyraum

neben Lampe ob Esstisch.

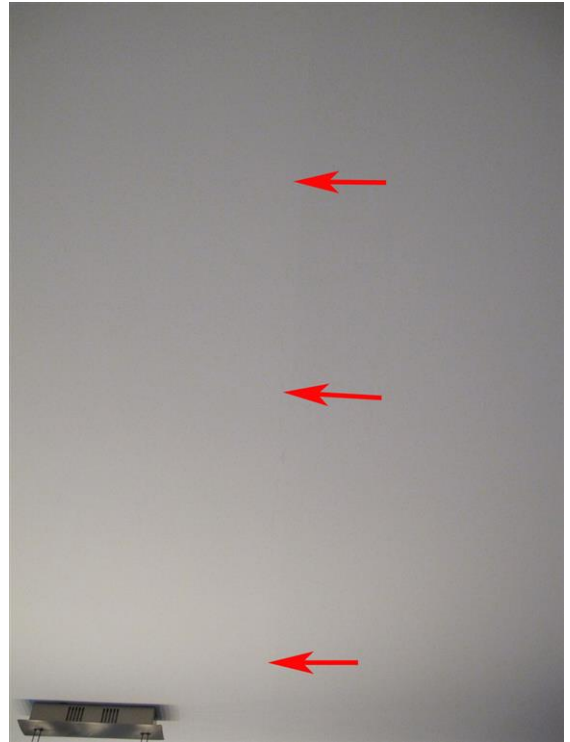
Foto 6: IMG_0005.jpg / Innen UG / Hobbyraum

Risslänge ca. 3m (ab westlicher Wand bis ca. 45cm vor östlicher Wand des Essbereichs).

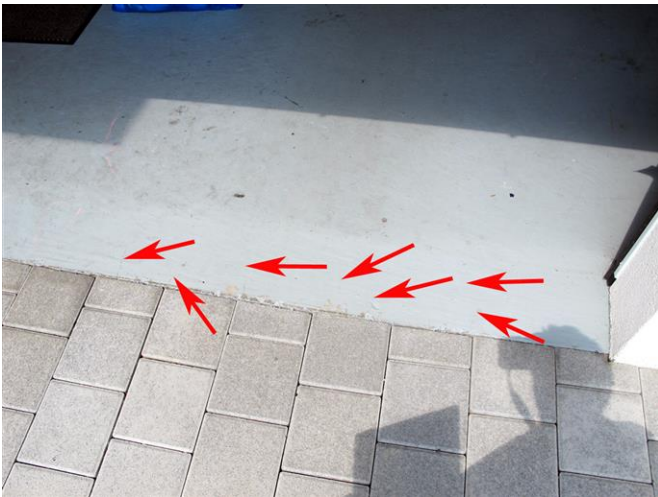
Foto 7: IMG_0014q.jpg / Innen EG / Garage

Diverse Haarrisse in Betonboden, bei Zugang zu Garage.

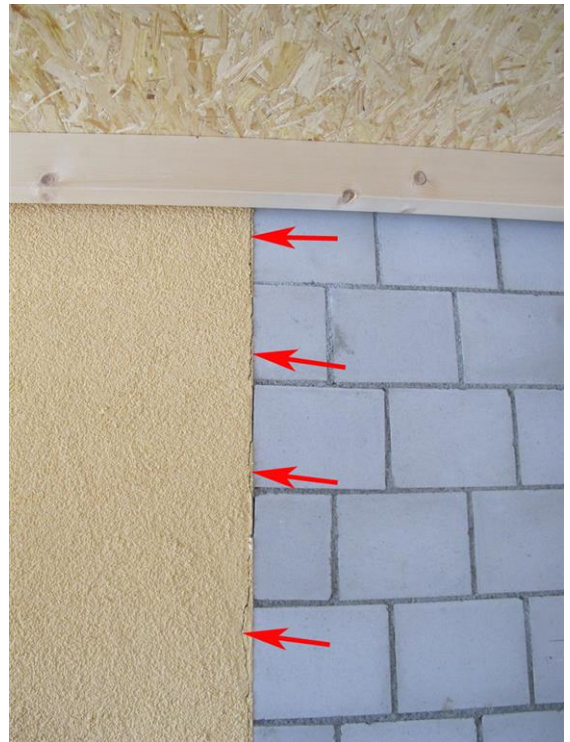
Foto 8: IMG_0012.jpg / Innen EG / Garage

Vertikalriss an westl. Wand der Garage. Ca. 7cm unter Holzdecke beginnend.....

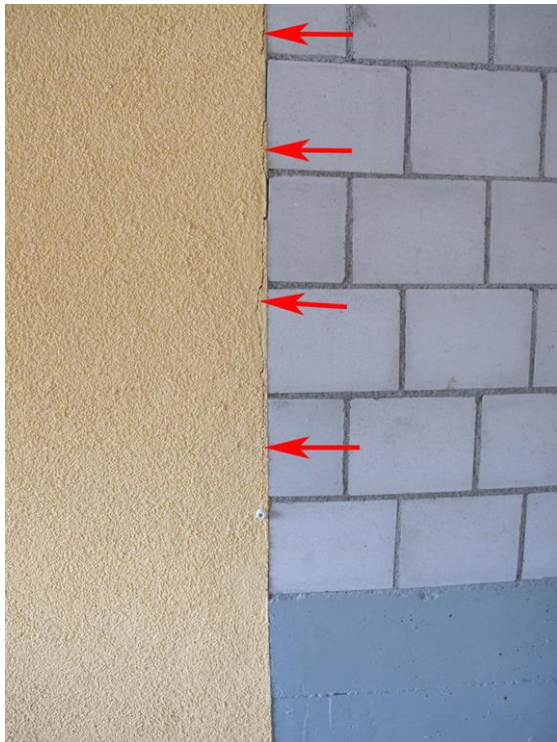
Foto 9: IMG_0013.jpg / Innen EG / Garage

und bis zu Türpuffer reichend. L = 1.22m.

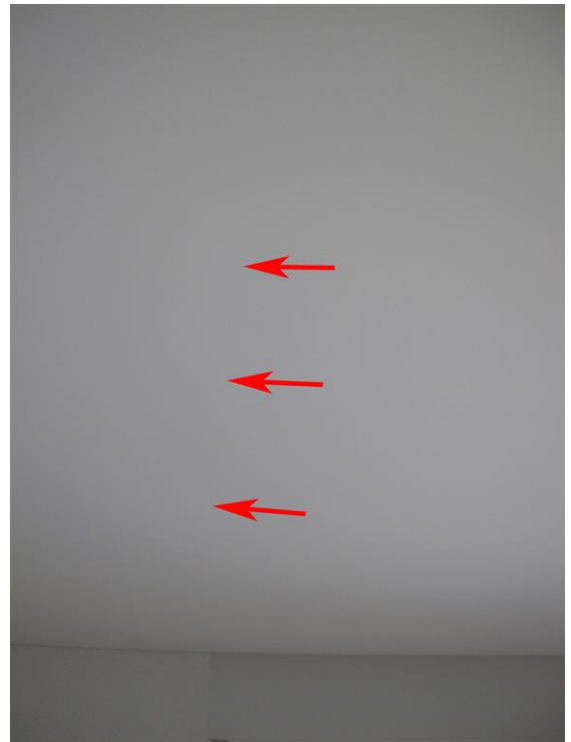
Foto 10: IMG_0008.jpg / Innen EG / Zimmer Südwest

Haarriss in Decke (auf Höhe des Fensterrahmens links). Risslänge ca. 70cm.

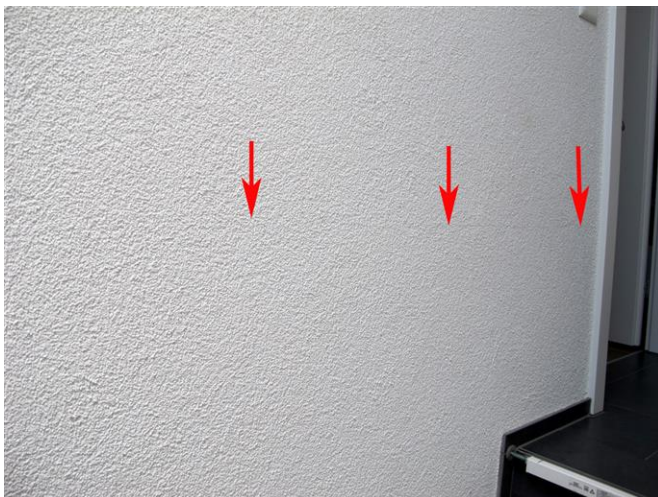
Foto 11: IMG_0009q.jpg / Innen EG-OG / Treppenaufgang

Horizontalriss links von Türe zu Kinderzimmer (gegenüber Badezimmer). Ca. 49cm über Plättliboden im OG. Risslänge ca. 1.41m.

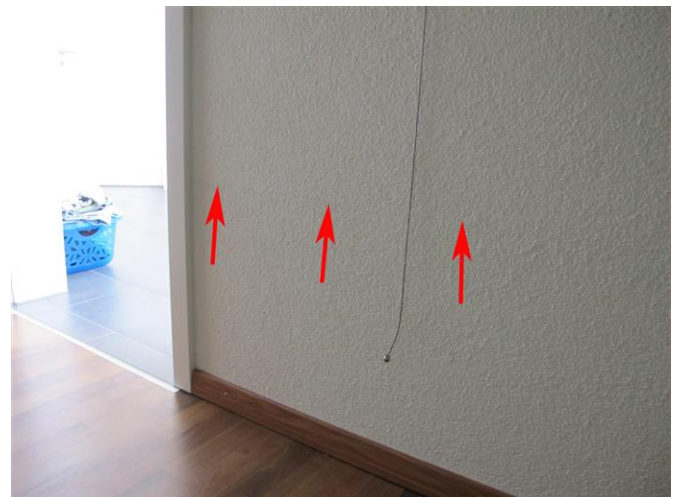
Foto 12: IMG_0010q.jpg / Innen OG / Zimmer Nordost

Horizontalriss rechts neben Zimmertüre. Ca. 49cm über Laminatboden. Risslänge ca. 1.35m.

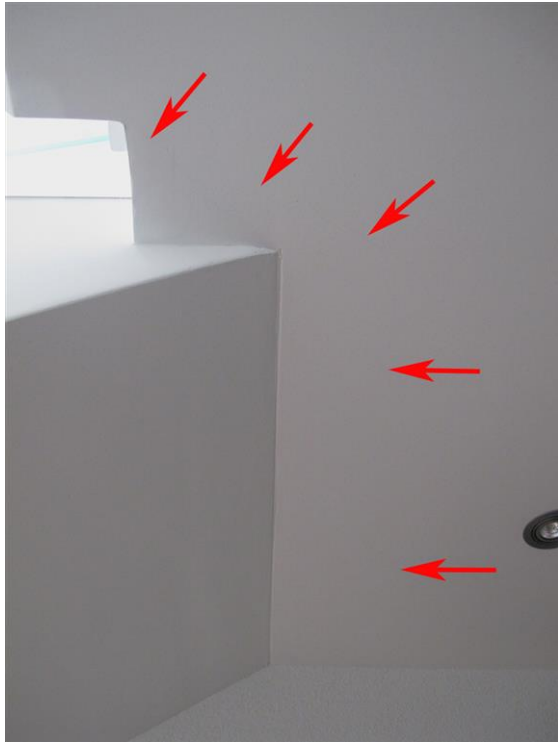
Foto 13: IMG_0004.jpg / Innen OG / Flur

Haarriss an Decke Treppenabgang, Risslänge ca. 1,10m.

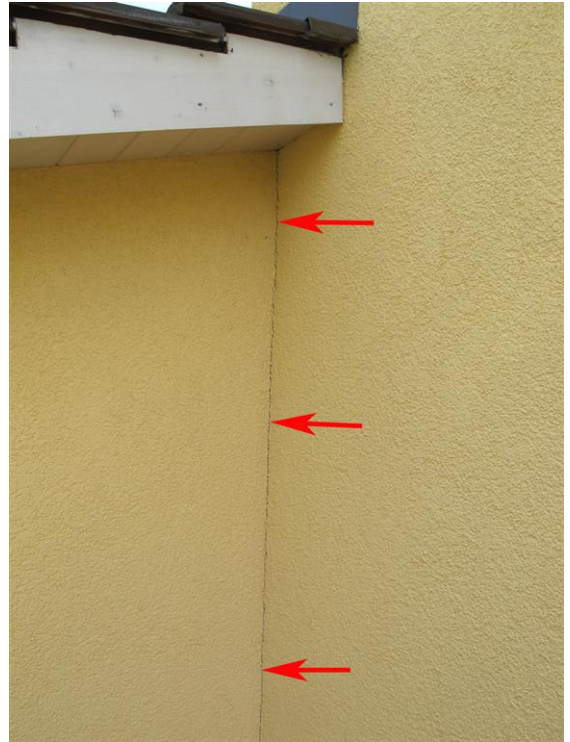
Foto 14: IMG_0018.jpg / Aussen Fassaden / Nord

Vertikalriss in Ecke bei Garagenanbau. Von Täferdecke,.....

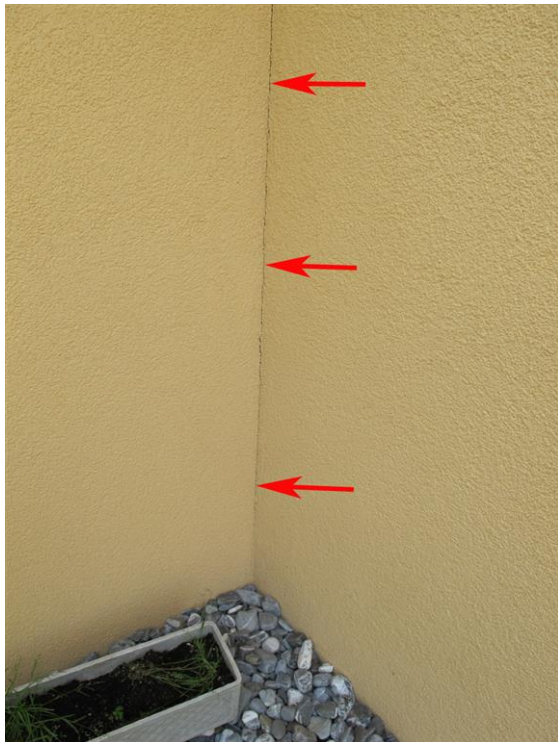
Foto 15: IMG_0019.jpg / Aussen Fassaden / Nord

bis Terrain reichend. Gegenüberliegende Seite des Risses in Garage.

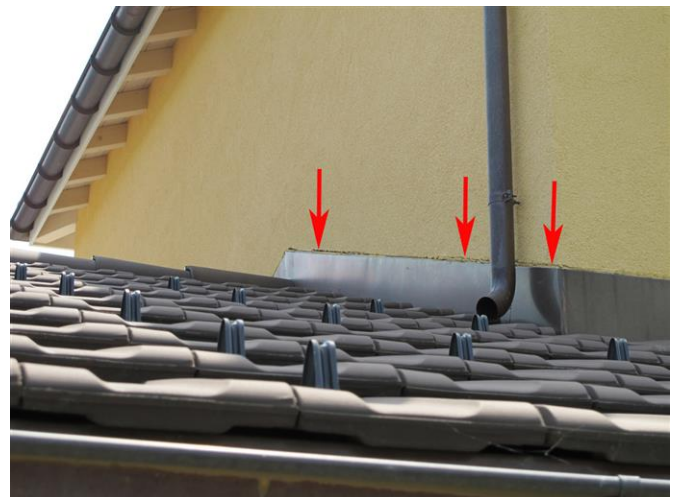
Foto 16: IMG_0021q.jpg / Aussen Fassaden / Ost

Riss entlang Kupferblech Garagendach.
